REUSO DE ÁGUA DE LAVANDERIA HOSPITALAR: Estudo de Caso para infiltração no solo e produção de Manual Orientativo.

Tipo de Resumo: Experiência prática e/ou profissional
Tema: Água

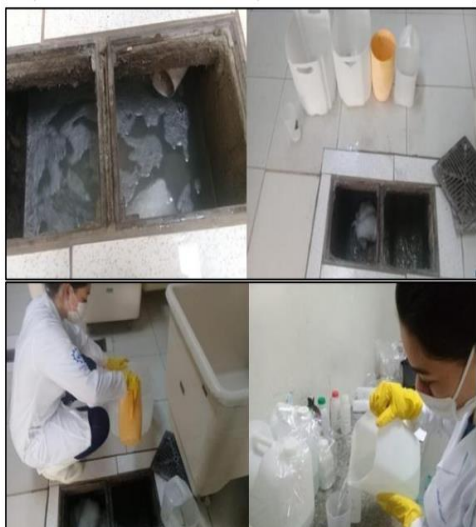
Figura 1 - Coleta de efluente para amostragem na Santa Casa de Fernandópolis.

Caracterização do efluente gerado na lavanderia hospitalar: Para as análises físicas, químicas e microbiológicas, realizou-se uma campanha de amostragem em três tipos de enxágües das máquinas lavadoras (de cada processo). O ponto de coleta foi na entrada da rede de esgoto, pois ela recebia o resíduo das três lavadoras.

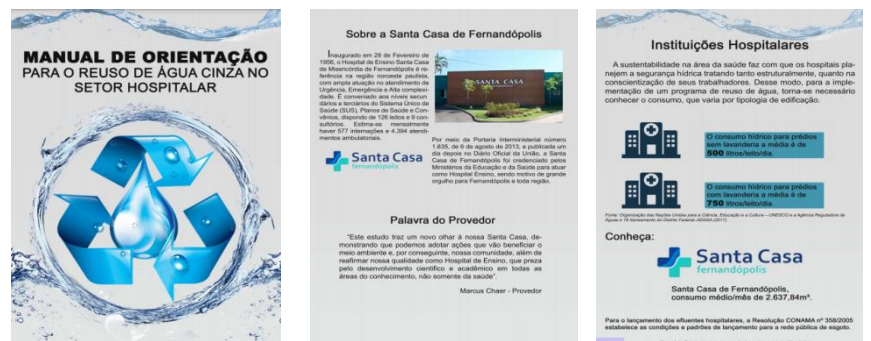
Figura 2 – Páginas do Manual de Orientação para reuso

Em função das características das águas cinza demonstradas pelos resultados das análises, pode-se sugerir um sistema de tratamento simples que incluirá: Filtração (Filtro de Areia), Cloração e Infiltração (Valas). A partir disso o efluente tratado (água de reuso) será enviada para as valas de infiltração no solo, dimensionadas a partir da NBR 13.969/97. Neste caso, também foi elaborado um manual como meio descritivo de todo esse processo, cujo o objetivo foi reunir informações de forma sistematizada e segmentada, a partir da pesquisa no hospital.
